Drylac®  
Powder Coatings

# Troubleshooting Guide

Tipps & Tricks zur Pulverbeschichtung

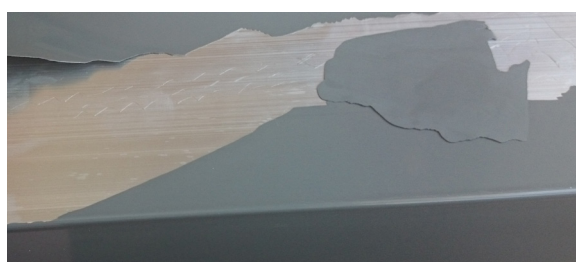
Abb. 1.1.5 Konversionsschicht zu dick

| Fehlerbild | Mögliche Ursache | Beseitigung Versuche Maßnahmen |
|---|---|---|
| | <ul style="list-style-type: none"> <li>Konversionsschicht zu dick und deshalb brüchig</li> </ul> <p>Abb. 1.1.5</p> | <ul style="list-style-type: none"> <li>Möglichst genaue Bestimmung der Konversionsschichtdicke durchführen (Fotometrische Verfahren/ Röntgenfluoreszenzanalyse)</li> </ul> |

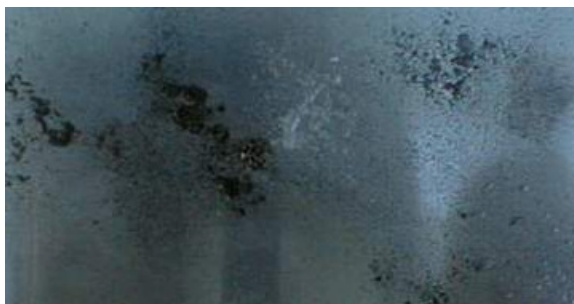
Abb. 1.3.1 Fettrückstände nach Vorbehandlung

| Fehlerbild | Mögliche Ursache | Beseitigung Versuche Maßnahmen |
|---|---|---|
| | <ul style="list-style-type: none"> <li>• Verweilzeit in der Entfettung zu kurz</li> </ul> Abb. 1.3.1 | <ul style="list-style-type: none"> <li>• Verweilzeit verlängern</li> </ul> |

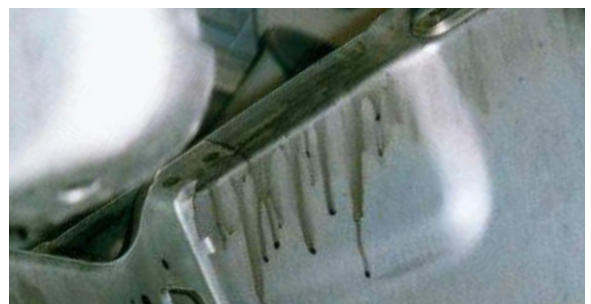
Abb. 1.3.2 Vorbehandlungsresistente Tiefziehfette

| Fehlerbild | Mögliche Ursache | Beseitigung Versuche Maßnahmen |
|---|---|---|
| | <ul style="list-style-type: none"> <li>• Entfettungswirkung zu gering</li> </ul> Abb. 1.3.2 | <ul style="list-style-type: none"> <li>• Zugabe von Entfettungsverstärkern</li> </ul> |

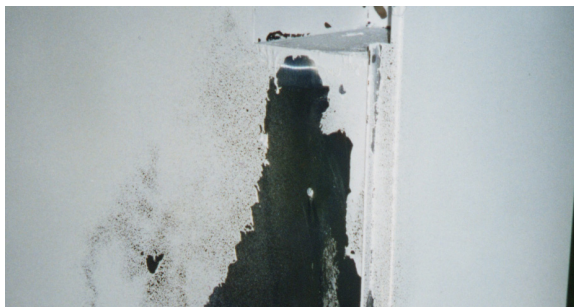
Abb. 2.3.1 Pulverschicht rutscht teilweise ab

| Fehlerbild | Mögliche Ursache | Beseitigung Versuche Maßnahmen |
|---|---|---|
| <ul style="list-style-type: none"> <li>• Pulverlack scheidet sich nicht oder nicht ausreichend auf dem Werkstück ab</li> <li>• Pulver rieselt vom Werkstück ab</li> <li>• Komplette Pulverschicht rutscht teilweise oder ganz vom Werkstück ab</li> </ul> <p>Abb. 2.3.1, 2.3.2</p> | <ul style="list-style-type: none"> <li>• Keine oder ungenügende Erdung</li> </ul> <p>Abb. 2.3.3, 2.3.4</p> | <ul style="list-style-type: none"> <li>• Messung des elektr. Widerstands zwischen Werkstück und Erde/Masse</li> <li>• Ggf. Erdung verbessern</li> </ul> |

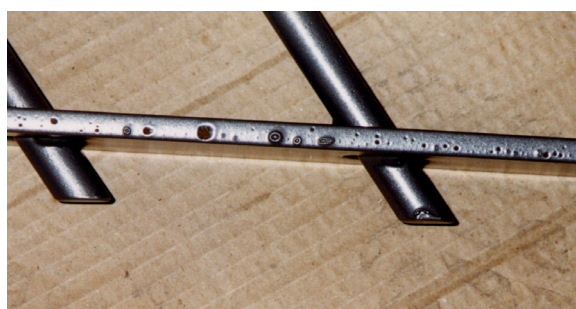
Abb. 3.2.4 Krater im Pulverlackfilm durch Korrosion

| Fehlerbild | Mögliche Ursache | Beseitigung Versuche Maßnahmen |
|---|---|---|
| | <ul style="list-style-type: none"> <li>• Korrosionsrückstände</li> <li>• Rost, Weißrost auf den Werkstücken</li> </ul> <p>Abb. 3.2.2, 3.2.3, 3.2.4</p> | <ul style="list-style-type: none"> <li>• Auf korrosionsfreie Oberflächen achten</li> <li>• Evtl. schleifen oder strahlen</li> </ul> |

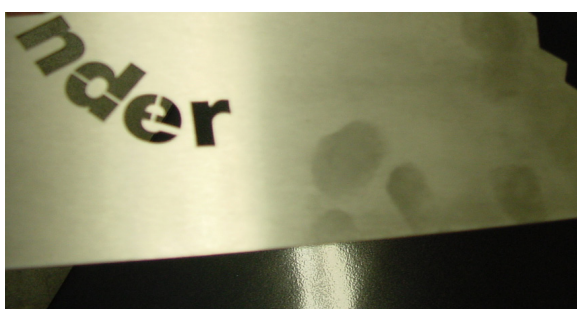
Abb. 3.2.5 Fingerprint unter farblos

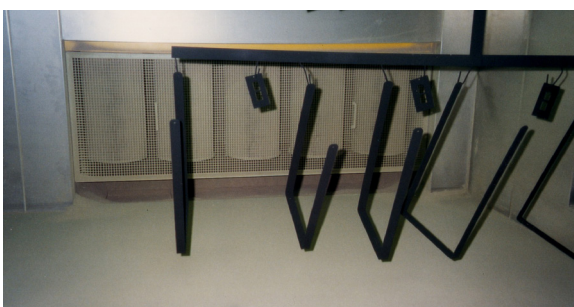
Abb. 3.5.5 Übertragung von Pulverstaub – zu nahe beisammenliegend des Pulverlackes

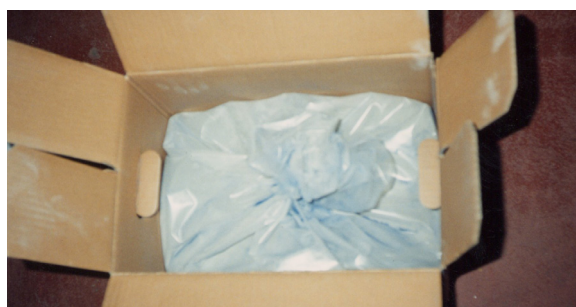
Abb.3.5.6 Verschmutzung beim Lagern

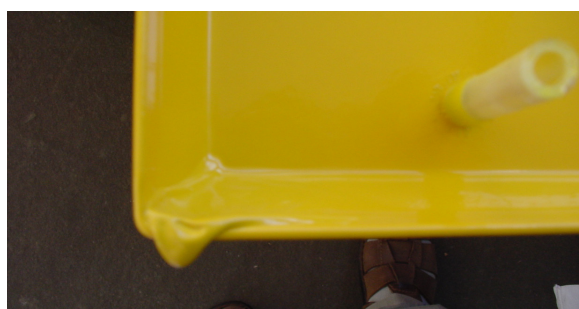
Abb. 3.7.1 Zu hohe Schichtdicke

| Fehlerbild | Mögliche Ursache | Beseitigung Versuche Maßnahmen |
|---|---|---|
| <ul style="list-style-type: none"> <li>Starke Wulst- oder gar Tropfenbildung am Werkstück</li> </ul> | <ul style="list-style-type: none"> <li>Zu hohe Schichtdicken</li> </ul> <p>Abb. 3.7.1</p> | <ul style="list-style-type: none"> <li>Schichtdicken reduzieren</li> </ul> |

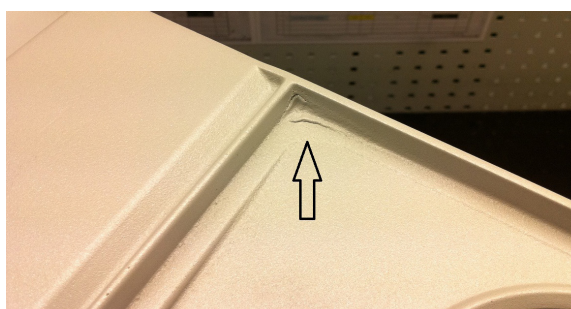
Abb. 3.7.2 Pulverlackhäufungen in Ecken durch abrieselndes

Pulver

| Fehlerbild | Mögliche Ursache | Beseitigung Versuche Maßnahmen |
|---|---|---|
| | <ul style="list-style-type: none"> <li>Pulverlackanhäufungen in Ecken durch abrieselndes Pulver</li> </ul> <p>Abb. 3.7.2</p> | <ul style="list-style-type: none"> <li>Applikation optimieren (Erdung, Aufladung, Pistolenluft)</li> </ul> |

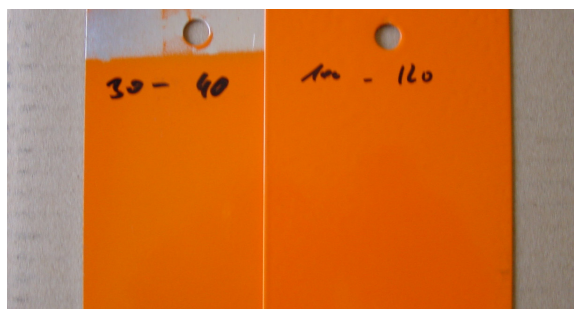
Abb. 4.1.2 zu dünne nicht deckende Lackschichten

| Fehlerbild | Mögliche Ursache | Beseitigung Versuche Maßnahmen |
|---|---|---|
| | <ul style="list-style-type: none"> <li>• Zu dünne, nicht deckende Lackschichten</li> </ul> <p>Abb. 4.1.2</p> | <ul style="list-style-type: none"> <li>• Herstellerangaben zur Mindestschichtdicke einhalten</li> </ul> |

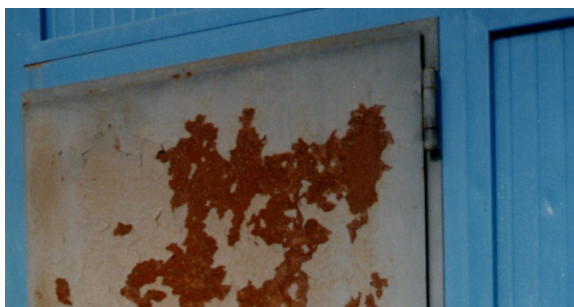
Abb. 5.2.3 Zunder, Flugrost, Weißrost

| Fehlerbild | Mögliche Ursache | Beseitigung Versuche Maßnahmen |
|---|---|---|
| | <ul style="list-style-type: none"> <li>Zunder, Flugrost, Weißrost, Staub auf dem Werkstück</li> </ul> <p>Abb. 5.2.3</p> | <ul style="list-style-type: none"> <li>Korrosionsprodukte vor dem Beschichten mechanisch entfernen</li> </ul> |

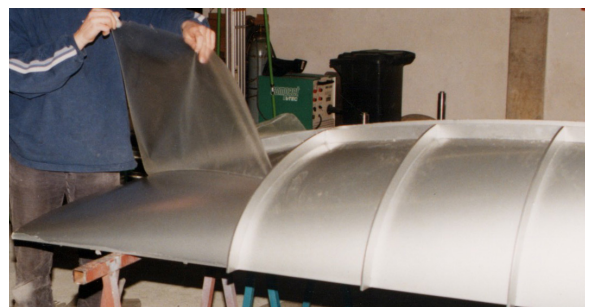
Abb. 5.2.4 Keine oder schlechte Zwischenhaftung

| | <ul style="list-style-type: none"> <li>• Keine oder schlechte Zwischenschichthaftung (z.B. zur Grundierung)</li> </ul> <p>Abb. 5.2.4</p> | <ul style="list-style-type: none"> <li>• Zwischenschichthaftung zwischen zwei Lacken im Vorfeld prüfen</li> <li>• Ggf. die erste Schicht anschleifen</li> <li>• Speziell direkt beheizte Gasöfen</li> </ul> |

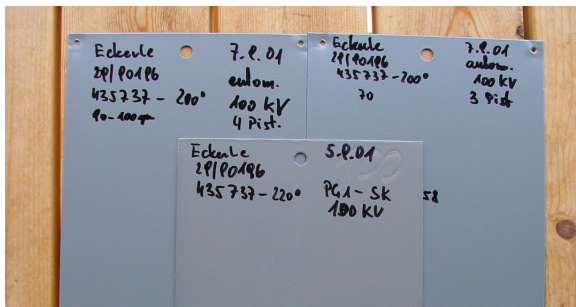
Abb. 7.2.1 Entmischung durch Rückgewinnung

| Fehlerbild | Mögliche Ursache | Beseitigung Versuche Maßnahmen |
|---|---|---|
| | <ul style="list-style-type: none"> <li>Entmischung von Basispulverlack und Metallicpigmenten durch Rückgewinnung</li> </ul> <p>Abb. 7.2.1</p> | <ul style="list-style-type: none"> <li>Für gleichbleibendes Verhältnis von Frisch- und Rückgewinnungspulver sorgen</li> <li>Bei sehr hohen Anforderungen an die Farbtonkonstanz ggf. auf RGW verzichten</li> <li>Nur sehr gut gebundene Pulverlacke verwenden</li> </ul> |

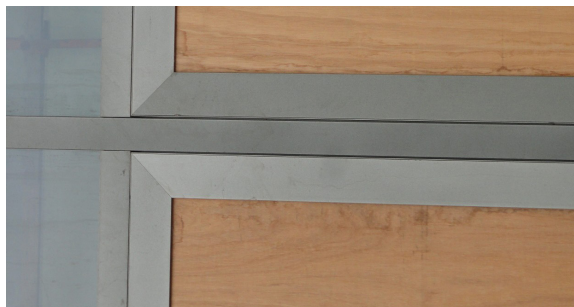
Abb. 7.2.2 Chargenwechsel während der Beschichtung

| Fehlerbild | Mögliche Ursache | Beseitigung Versuche Maßnahmen |
|---|---|---|
| | <ul style="list-style-type: none"> <li>Chargenwechsel während der Beschichtung</li> </ul> <p>Abb. 7.2.2</p> | <ul style="list-style-type: none"> <li>Für geschlossenen Aufträge nur die gleiche Charge verwenden</li> </ul> |
